TUTTO SUI VCR GOLDSTAR

Descriveremo le varie funzioni di questo deck prodotto dalla Goldstar in uso con vari marchi, tra cui anche la ditta LG. La Nedis lo inquadra con denominazione GOL-027. I modelli interessati sono:
N800W - P800W - RBF204P - RN800.

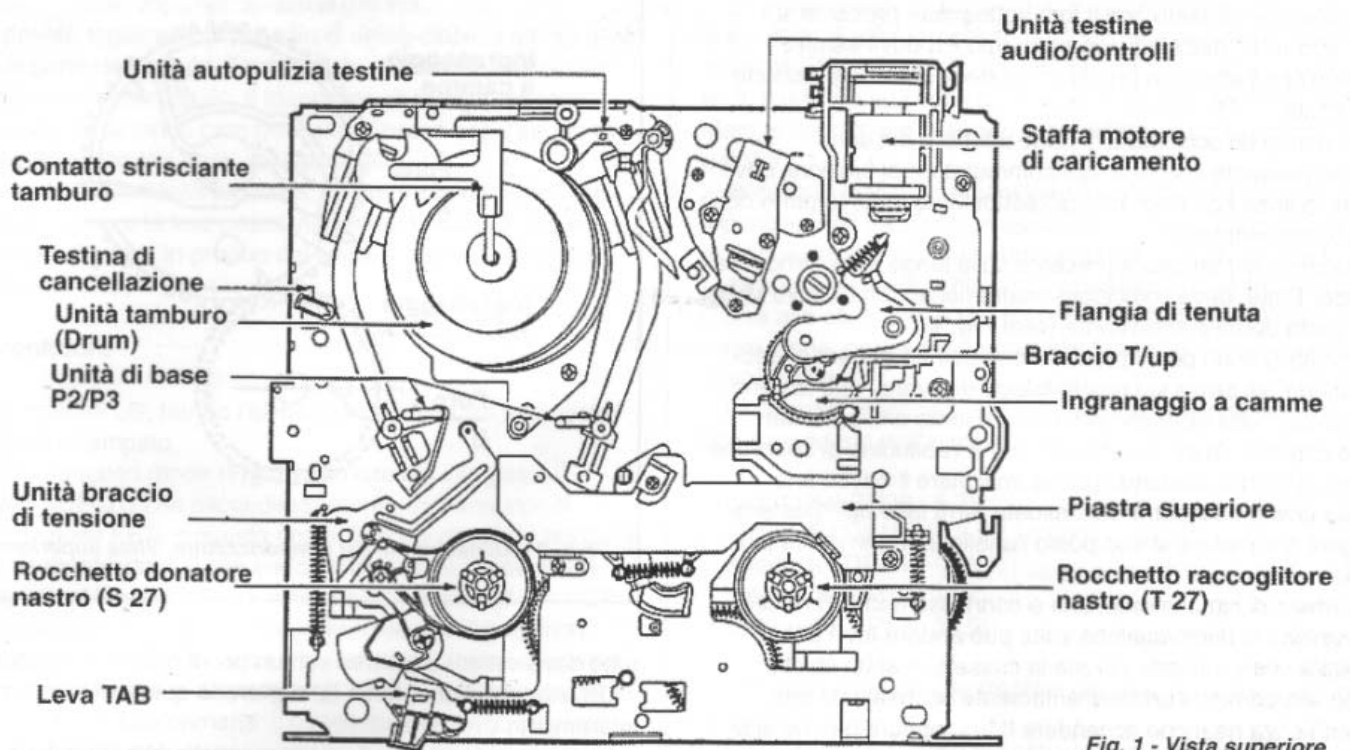
Fig. 1 - Vista superiore del deck meccanico

Il deck è illustrato in Fig. 1 e 2. L'allineamento delle tacche di riferimento per la messa in fase dei meccanismi è semplice. Riferendosi alla Fig. 3, occorre assicurarsi che il foro più piccolo "A" dei due presenti, sull'ingranaggio denominato pinch cam gear, sia allineato con il foro sottostante presente sul deck. Il foro "B" dell'attiguo ingranaggio PS deve essere allineato con l'altro foro presente sul deck posto in posizione più rialzata.

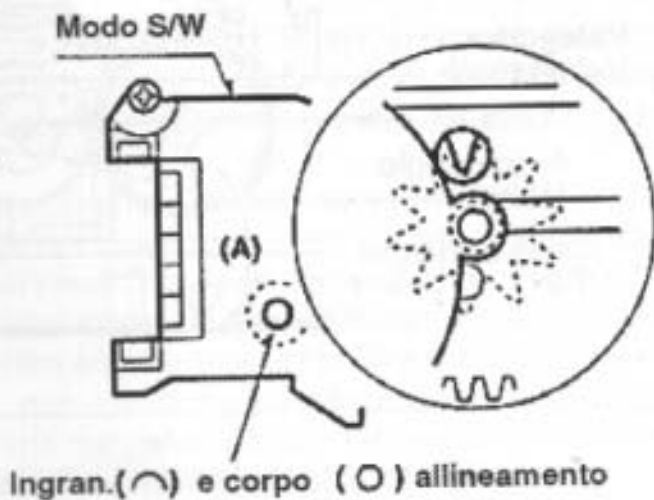
Fig. 4 - Allineamento del temporizzatore. Vista inferiore

Il foro presente sul corpo del commutatore di funzioni, deve essere in linea con l'ingranaggio sottostante facente parte dello stesso commutatore. Il triangolino di marcatura presente sulla lunga slitta denominata Slider Plate deve coincidere esattamente con l'incavo V della ruota dentata sottostante (vedi Fig. 4).

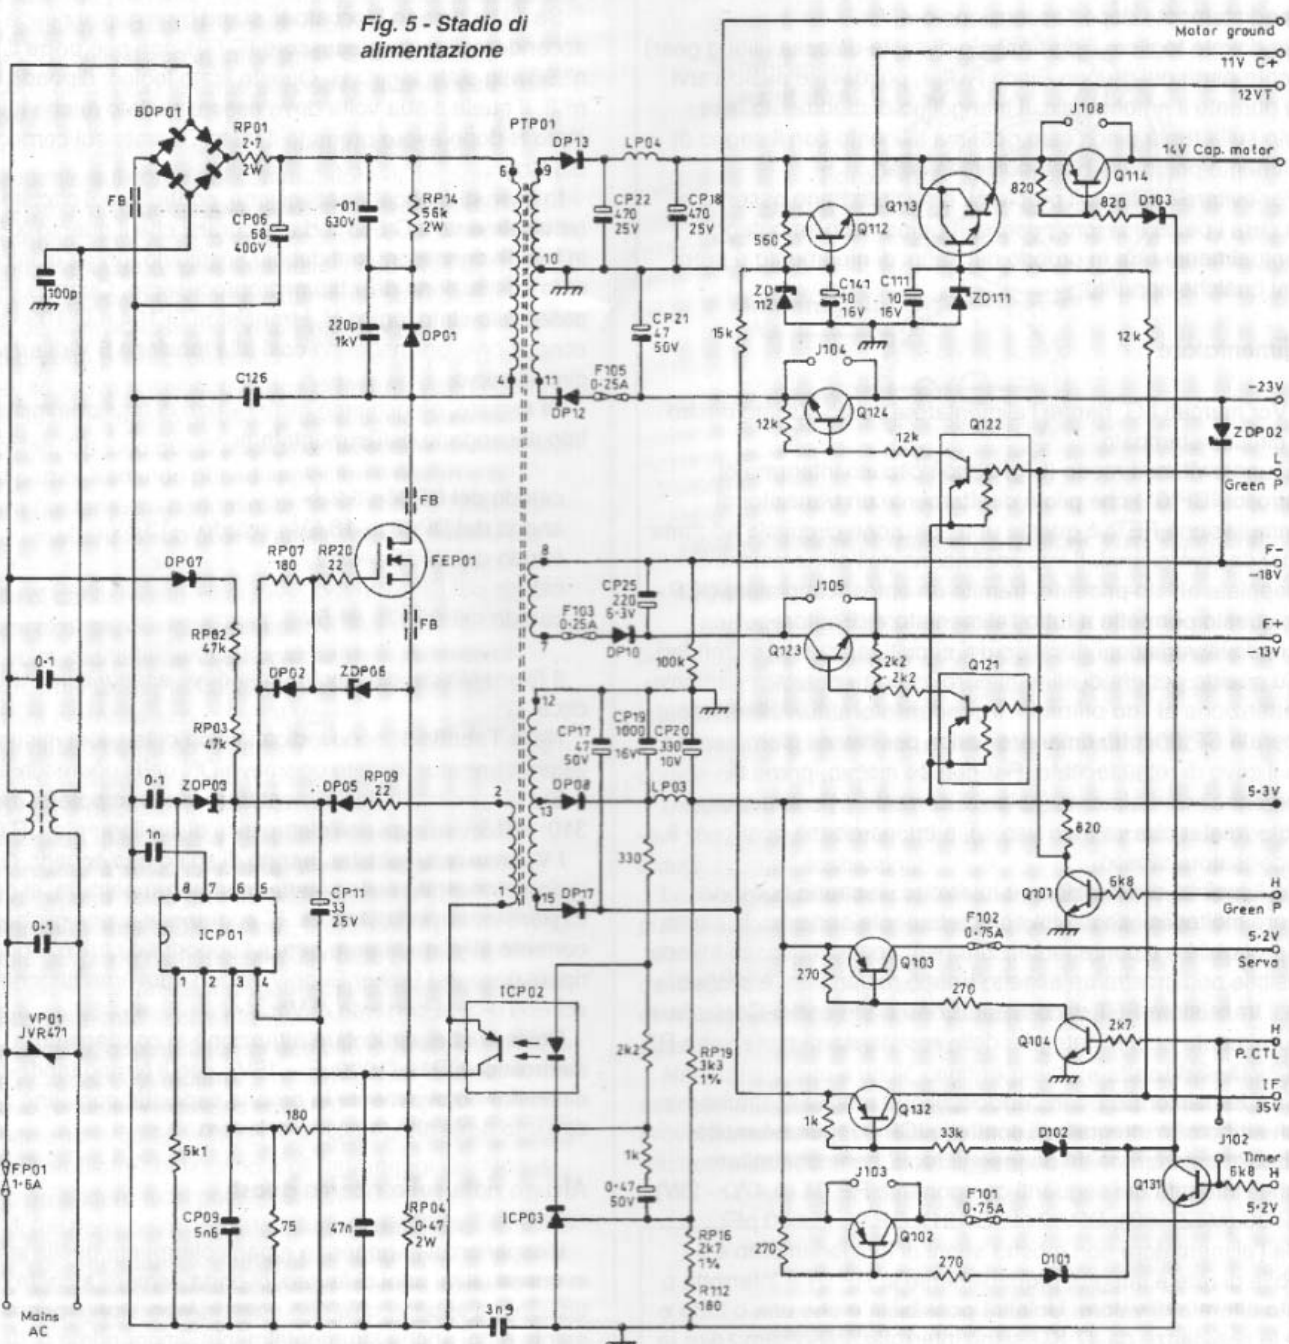
Fig. 5 - Stadio di alimentazione

E' uno switched mode (Fig. 5) con circuito integrato di controllo (ICP 01) che pilota direttamente un transistor di commutazione FET: è questa una soluzione circuitale adottata ormai da diversi anni. Il lato secondario dell'alimentatore è accoppiato al lato primario, tramite un optoaccoppiatore (ICP 02); questo permette a tutto l'alimentatore di autoregolarsi secondo le variazioni di carico dei circuiti utilizzatori secondari.

Se il fusibile di protezione è interrotto, le cause possono essere molteplici: se risulta completamente annerito, la causa più probabile è il ponte raddrizzatore in cortocircuito; se invece il fusibile non mostra un aspetto troppo malandato, è probabile che il transistor FET di commutazione sia in corto. Controllare naturalmente anche l'integrità della resistenza di protezione RP 01 (2,7 ohm - 2W).

Un intervento della protezione in maniera ritmica, può essere causata dal diodo DP 13, posto sul lato secondario del Power Supply. Bisogna controllarlo subito perché probabilmente è in corto o in perdita. Questo diodo rettifica la linea di alimentazione 14 V per il Capstan Motor e altri circuiti.
